## Intervento SAF sul grattacielo Pirelli di Milano

Il 18 aprile 2002 verso le ore 17,50 un piccolo aereo del tipo US-Commander 112 si è schiantato all'altezza del 26° piano del grattacielo "Pirellone" di Milano. Il pilota e altre due persone hanno perso la vita, 70 persone sono rimaste ferite.

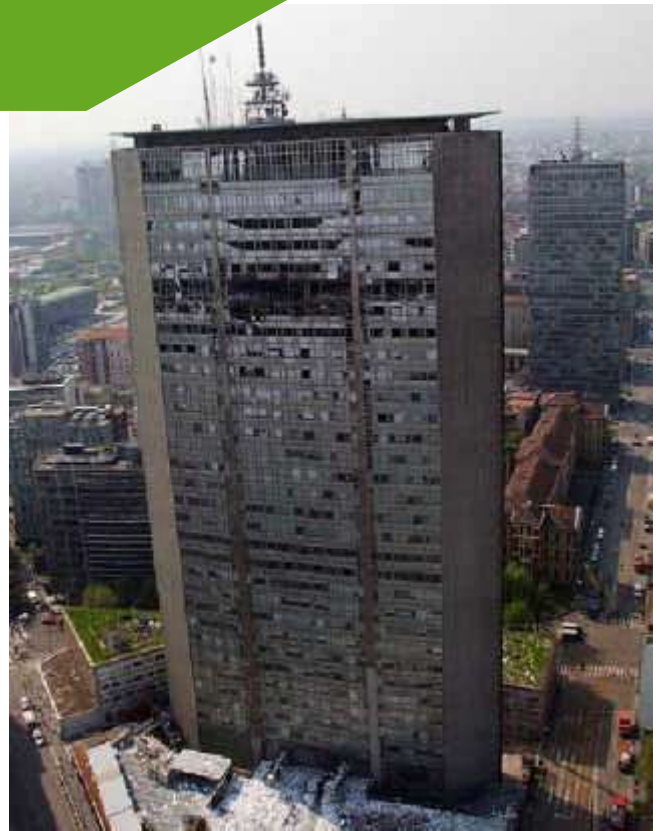
L'aereo si è schiantato sulla facciata lunga, infilandosi esattamente nel 26° piano attraverso i pannelli di vetro e alluminio e lo ha attraversato del tutto senza danneggiare più di tanto né i solai né le pareti portanti. La fusoliera dell'aeromobile, con il pilota all'interno, è uscita dall'edificio sul lato nord cadendo su un solaio in cemento all'altezza del 1° piano, trascinando con sé una dipendente della Regione Lombardia.

Il pilota e la signora sono morti all'istante. Un'altra donna, che si trovava al 26° piano, è stata trovata morta sotto le macerie dai VVF. Un'altra dipendente è rimasta bloccata in uno dei 6 ascensori centrali al 4° piano. Nessun'altra persona si trovava al momento dell'incidente al 26° piano (ore 17 chiusura uffici). In seguito alla presenza del carburante nell'aeromobile si è verificata un'esplosione. L'onda d'urto ha danneggiato gravemente il rivestimento esterno, piegando i profili verso l'esterno, e i pannelli interni divisorii sono stati distrutti completamente. Inoltre sono stati danneggiati i piani 27° e i sottostanti piani 24° e 25°. I 6 ascensori centrali sono rimasti bloccati in quanto le porte sono state schiacciate e deformate verso il vano ascensore sempre in conseguenza all'onda d'urto.

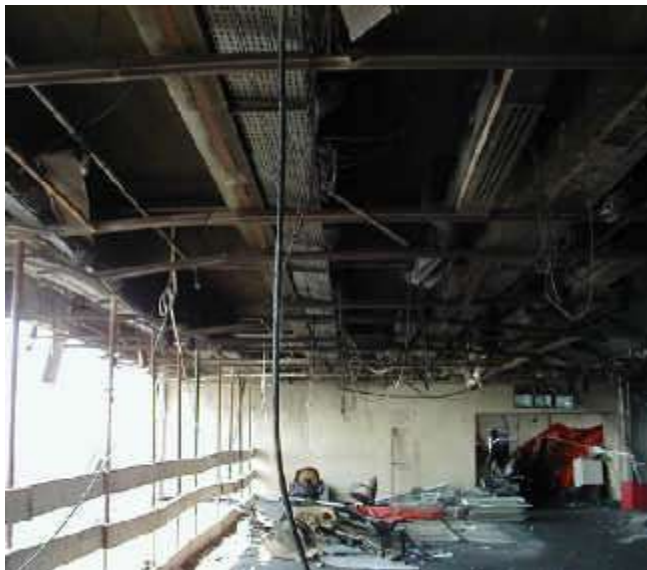
Il cessato allarme per pericolo di crollo è stato dato dopo 1 ora dall'incidente. La struttura portante non è stata particolarmente danneggiata. Considerando che l'isolamento delle tubature nel controsoffitto del 26° piano non mostrava significative bruciature, si può dedurre che non si è sviluppata un'elevata temperatura. A causa dell'onda d'urto dell'esplosione il solaio tra il 25° e il 26° piano ha ceduto insaccandosi di circa 40 cm (al centro). Questo solaio costruito in profili d'acciaio e cemento è stato subito puntellato.

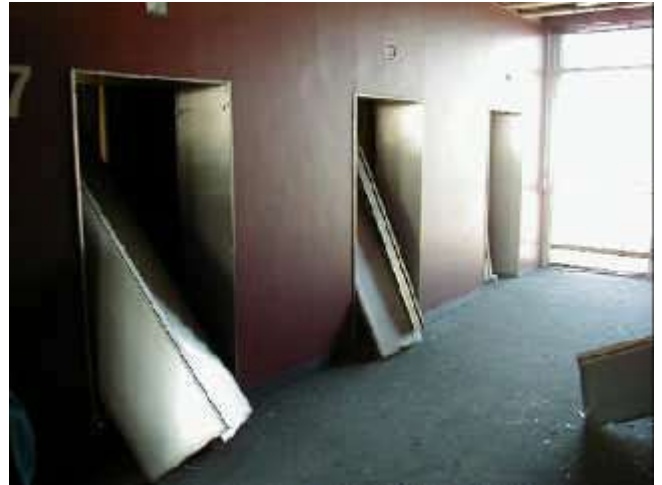
Un ascensore è "deragliato" a causa dell'onda d'urto all'altezza tra il 4° e il 5° piano e non è stato più possibile manovrarlo neanche meccanicamente. Per soccorrere la persona intrappolata è stato necessario l'intervento del gruppo SAF (tale gruppo appena terminato un corso presso la sede centrale di Milano). La persona è stata recuperata al 12° piano (l'ascensore veloce ha le porte solo dal 12° piano in su) attraverso il vano ascensore con le tecniche calata-recupero utilizzando un triangolo d'evacuazione.

Successivamente si è provveduto alla messa in sicurezza del piano a rischio di caduta.

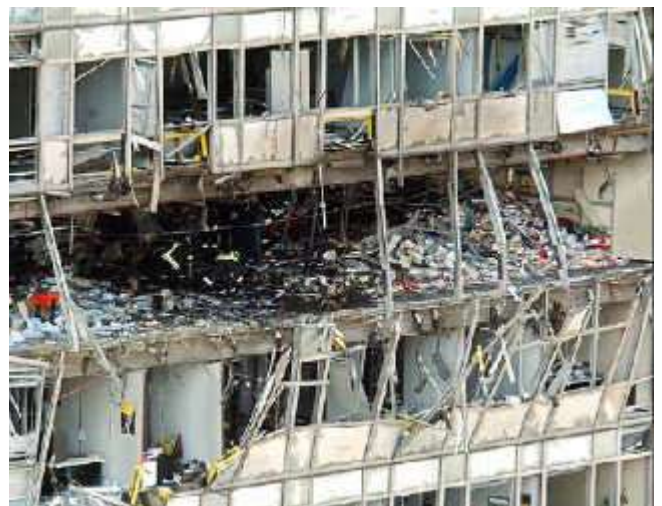
Lunedì 22 aprile 2002 sono iniziati i lavori per togliere tutte le parti pericolanti (alluminio, vetri, macchine d'ufficio ecc.) con l'intervento delle squadre SAF

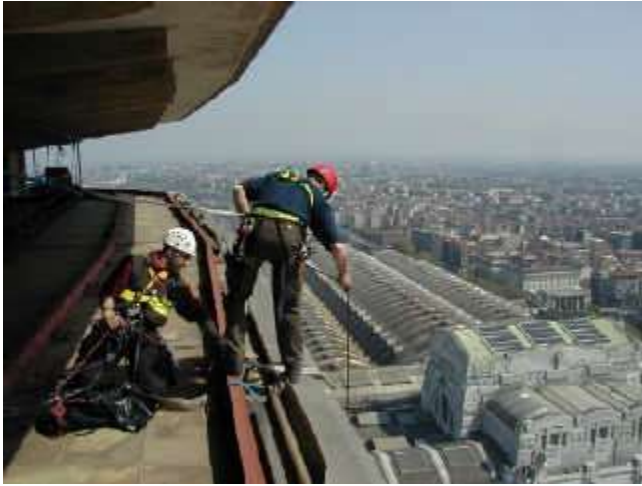
Realizzazione degli ancoraggi statici sul tetto dell'edificio

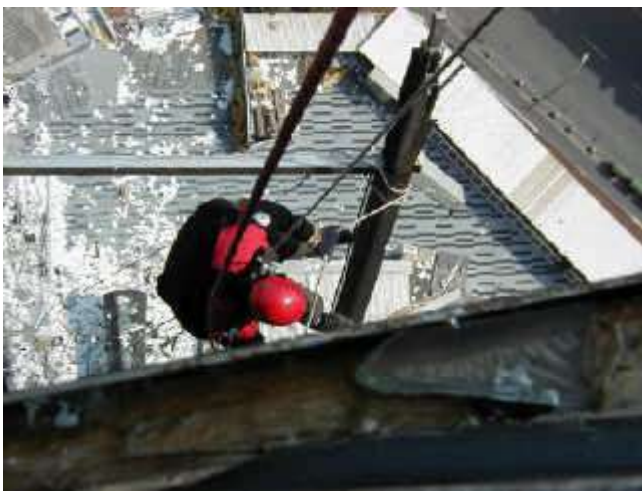
Tecnica applicata: discesa su corda singola (statica) con GriGri o Stop, maniglia bloccante con pedale per un eventuale risalita (corda di lavoro) corda di sicurezza (dinamica) con Zyper e Shunt.

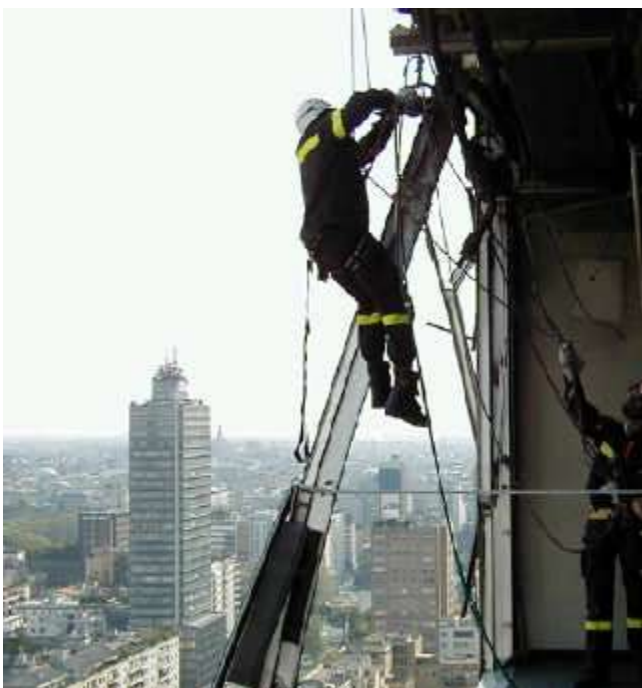
Discesa dal tetto (circa 30 m) sulla facciata esterna – fissaggio dei profili d'alluminio piegati in fuori (pezzi da circa 30-50 kg) – tranciatura con l'aiuto delle cesoie idrauliche.

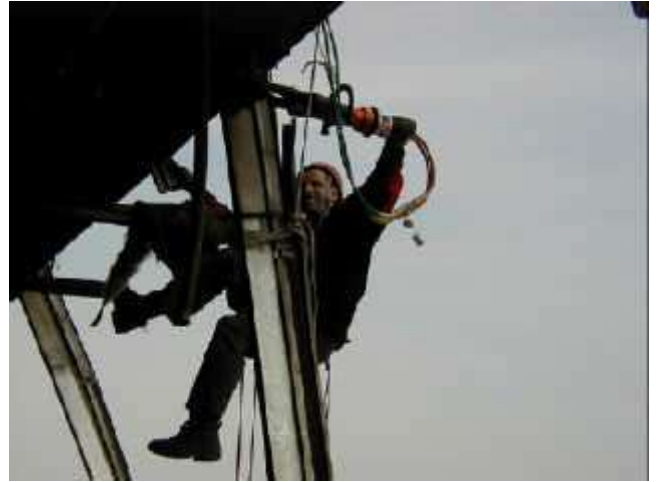
Lo smontaggio di queste parti durava 2 giorni e mezzo, lavoro svolto dai soccorritori SAF pezzo per pezzo, cominciando dall'alto.
