Höhenrettungseinsatz am Hochhaus Pirelli in Mailand

Am 18 April 2002 raste gegen 17:50 Uhr ein Kleinflugzeug des Typ US- Commander 112 in das 26. Stockwerk des 127 Meter hohen Mailänder Pirelli-Hochhauses. Der Pilot und zwei Bedienstete kamen ums Leben, rund 70 Personen wurden verletzt.

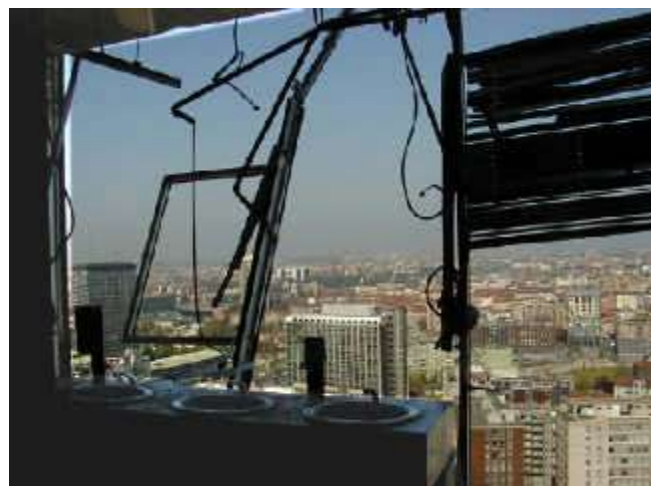
Aufgrund vorbeugender Brandschutzeinrichtungen (geschlossenes Treppenhaus an den 2 Enden des Gebäudes, Sprinkleranlage in jedem Stockwerk, interne Löschleitungen) konnte die Feuerwehr den Brand relativ schnell unter Kontrolle

bringen. Durch die Löscheffizienz der Sprinkleranlage wurde der Entstehungsbrand im 26. Stockwerk bereits in der Anfangsphase gestoppt. Der Innenangriff mit PA wurde über das Stiegenhaus vorgenommen, wobei die internen Löschvorrichtungen benutzt wurden. Die meisten Menschen, die sich im Hochhaus in den darunter liegenden Stockwerken aufgehalten haben, verließen das Gebäude ruhig und ohne Panik.

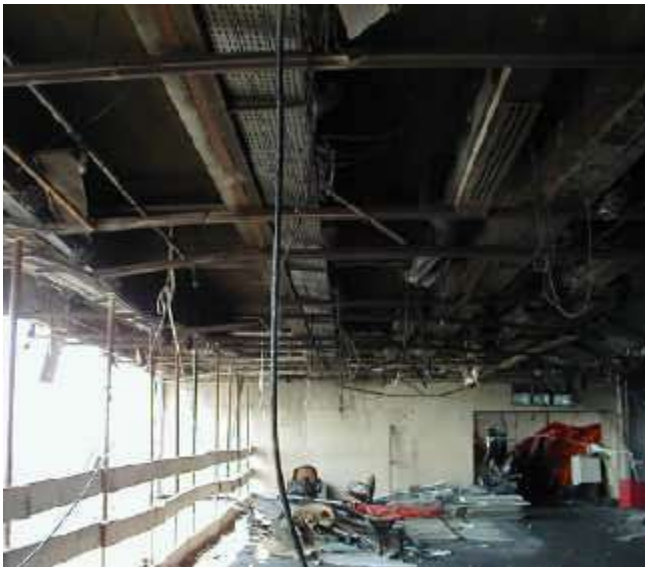
Entwarnung der Einsturzgefahr gab es bereits 1 Stunde nach dem Unfall. Die tragenden Bauteile des Hochhauses wurden durch das Flugzeug nicht in Mitleidenschaft gezogen. Aufgrund der Erkenntnis, dass die Leitungsisolierungen nur leicht angeschwärzt waren, kann man davon ausgehen, dass es im Brandverlauf zu keiner nennenswerten Wärme-Hitzentwicklung gekommen ist. Durch die Druckwelle wurde die Decke zwischen OG 25 und OG 26 deformiert und durchgebogen (ca. 40cm in der Mitte). Diese Decke aus Stahlbetonträgern wurde sofort abgestützt.

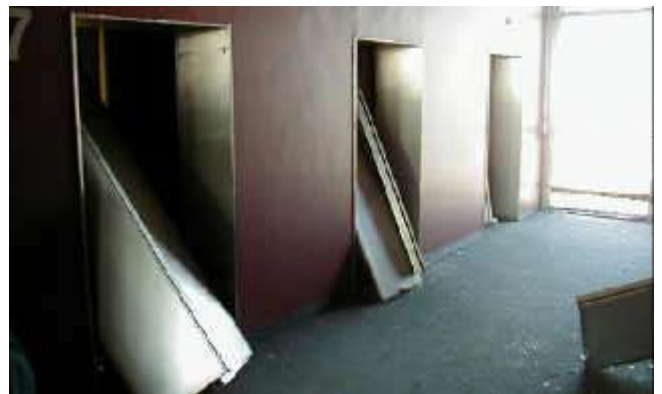
Es war nur eine Person im Aufzug eingeschlossen, sie wurde von der Feuerwehr befreit. Dieser Aufzug war durch die Wucht der Luftverdrängung zwischen dem 4. und 5. Stockwerk aus der Führung gesprungen und konnte somit mechanisch nicht mehr bewegt werden. Es wurde zur Rettung dieser eingeschlossenen Person eine Höhenrettungsmannschaft (hatte zufällig einen Lehrgang auf der Feuerwache) eingesetzt. Die Person wurde mittels Rettungsvariante "Passives Abseilen-Aufziehen mit Rettungsdreieck" über den Liftschacht in das 12. OG gezogen, da dieser Aufzug erst ab diesem OG Türen besitzt („direkter Aufzug“).

Anschließend wurden die ersten Sicherungsmaßnahmen in den absturzgefährdeten Stockwerken durchgeführt.

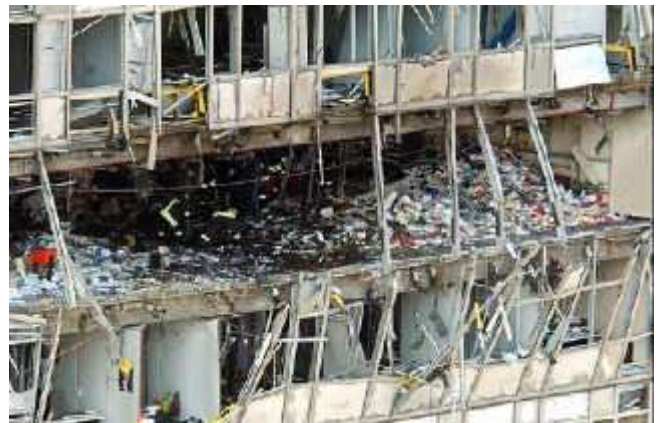
1. Aufbau von Sicherungslinien bei den offenen Stockwerken gegen Absturz.
2. Sicherungsmaßnahmen der absturzgefährdeten Bauteile der Außenfassade.

Am Montag den 22. April 2002 wurde mit dem Abbau der herausragenden Aluteile und Scheiben durch die Höhenrettungsgruppen begonnen.

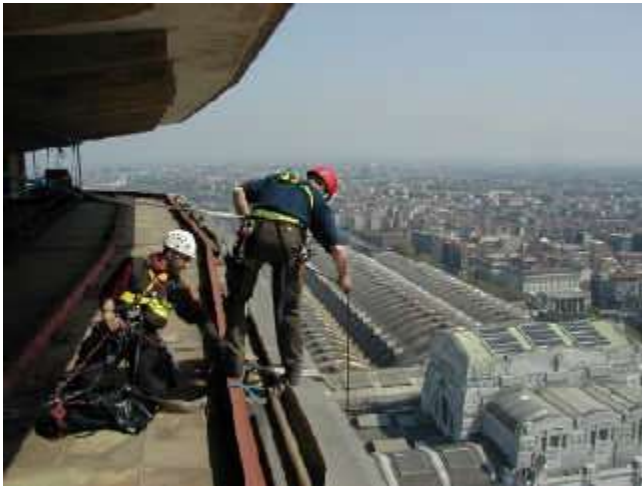
Festlegung der Punkte für die Verankerung am Dach

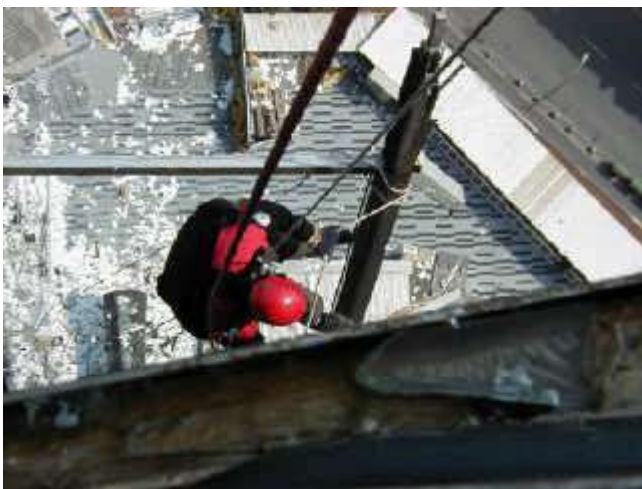
Arbeitstechnik: Aktive Abseilung im Einfachseil (halbstatisch) mit "GriGri" oder "Stop" und zusätzlich Seilklemme mit Fußpedal für Aufstieg im Arbeitsseil. Sicherungsseil (dynamisch) mit Sicherung durch "Zyper" und "Shunt".

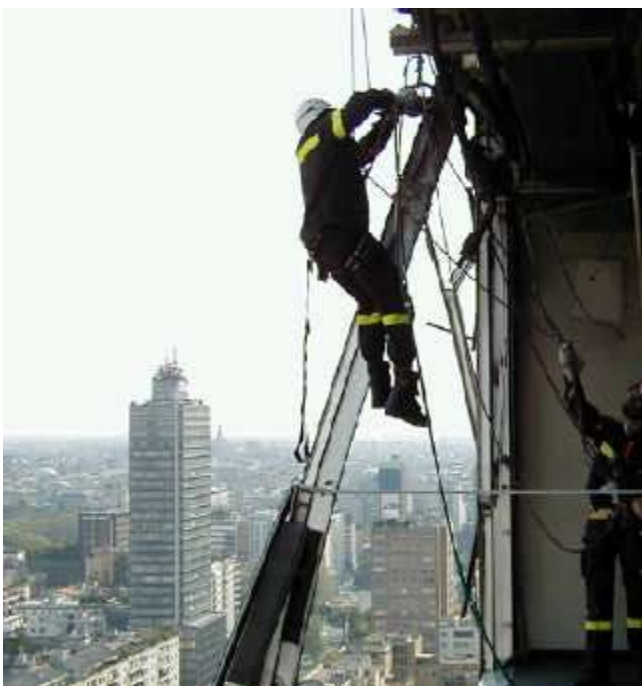
Abseilen vom Dach (ca. 30m) an der Außenseite - Befestigung der herausstehenden Aluteile (Teile zu ca. 30 – 50 kg) - Abschneiden mit Hilfe von hydraulischen Scheren.

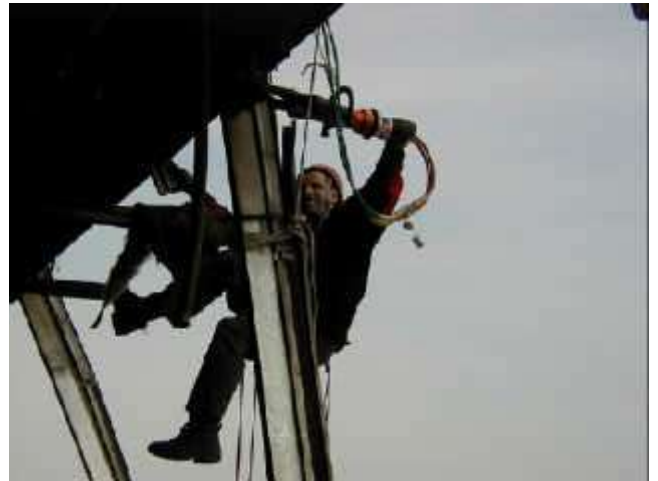
Die Demontage der absturzgefährdeten Teile dauerte 2,5 Tage, wobei der größte Teil durch die Höhenretter Stück für Stück von oben beginnend abgetragen wurde.

Auf der Nordseite wurde ein Mobiler Kran (Krupp 400 t mit 125 Meter Arm) in Position gebracht. (Aufstellungszeit 2 Tage).
